Ansicht in Richtung Stoßstange

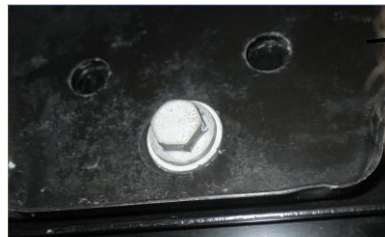
Hier sind 2 Löcher Ø 10mm im hinteren Blech zu bohren.

Die Teile 2 + 3 werden an einem Doppelblech durchgeschraubt, bei welchem aber nur das eine, vordere Blech die Bohrungen hat. Das hintere Blech muss also durchgebohrt werden, dürfte ein Durchmesser von 10 mm sein. Die Bohrungen dürften nach Abnahme der Stoßstange gut zu erreichen sein.

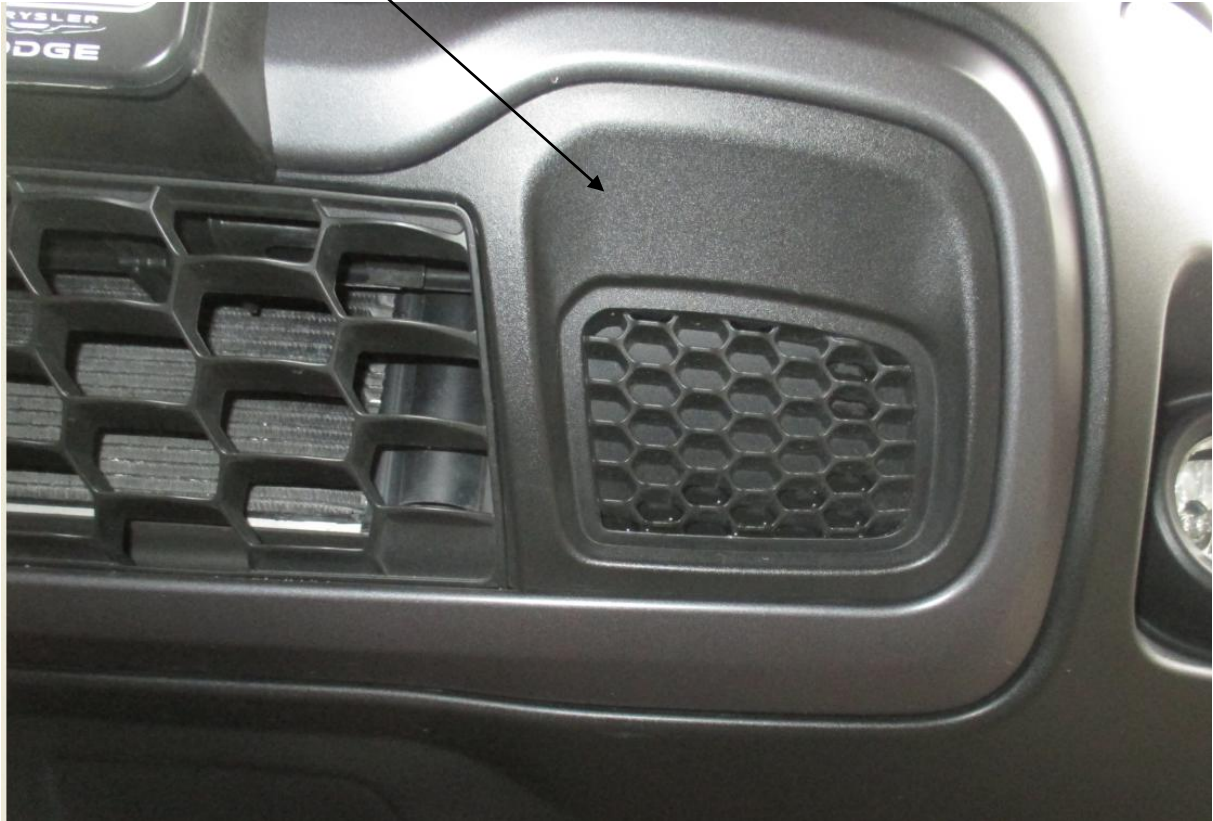
So sieht es dann aus wenn es fertig ist.

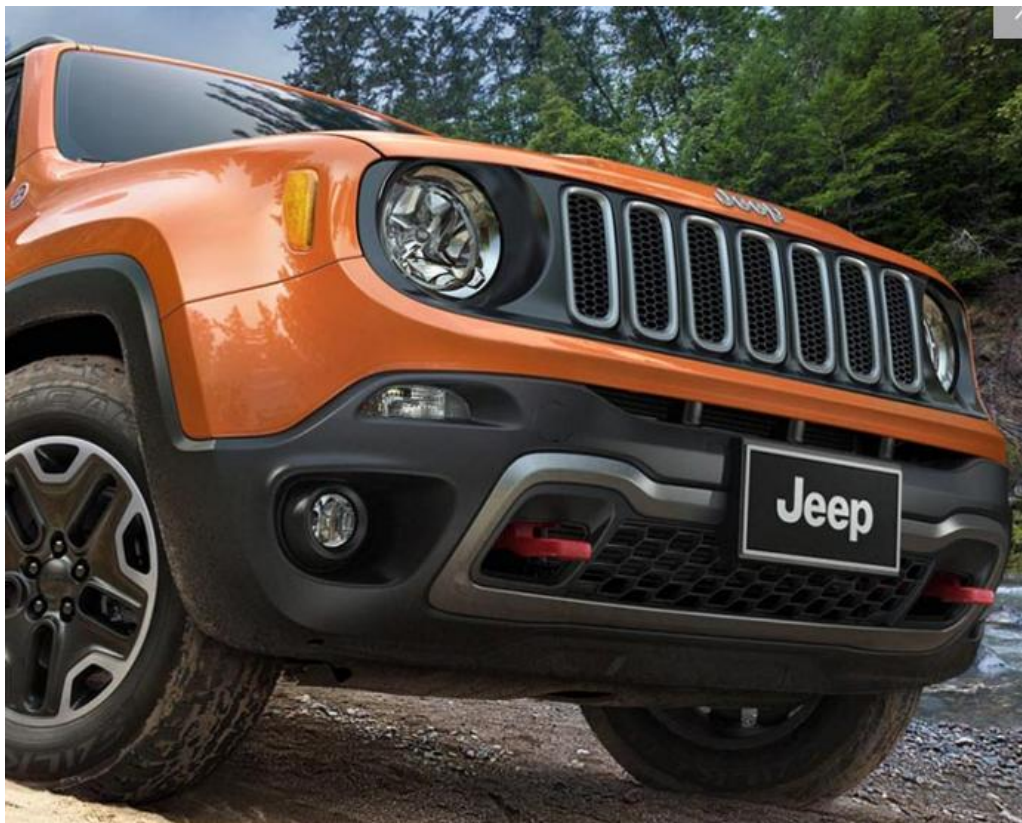
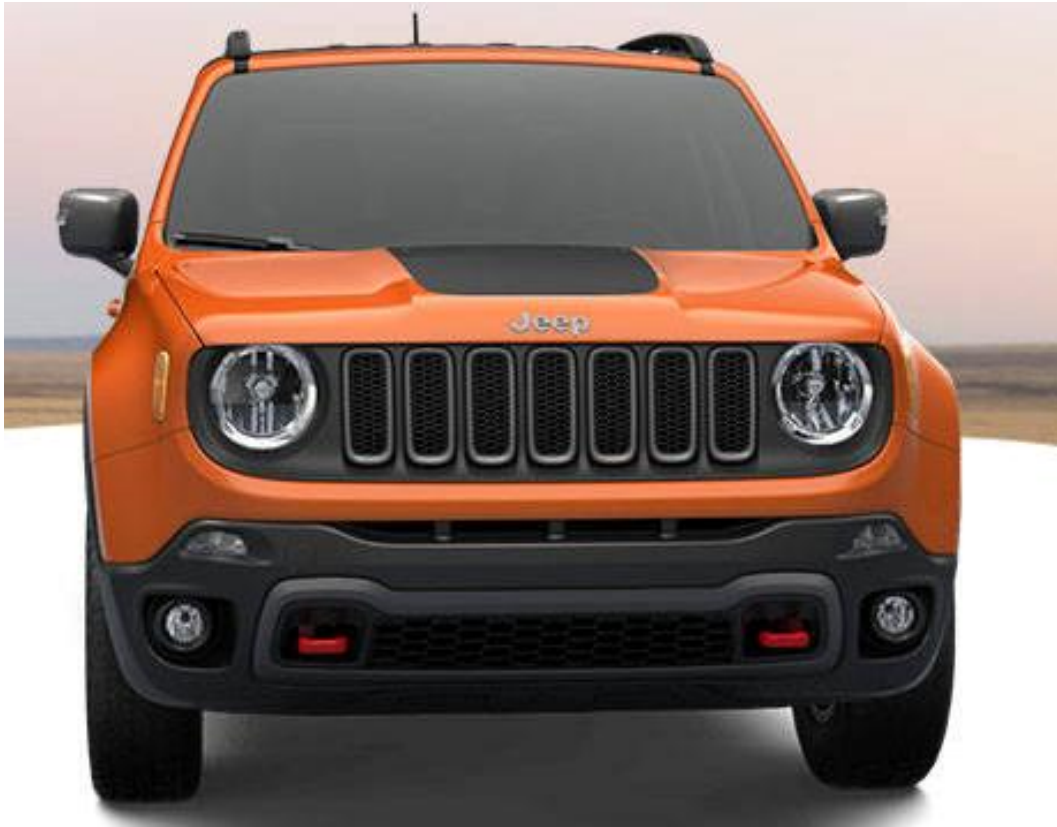
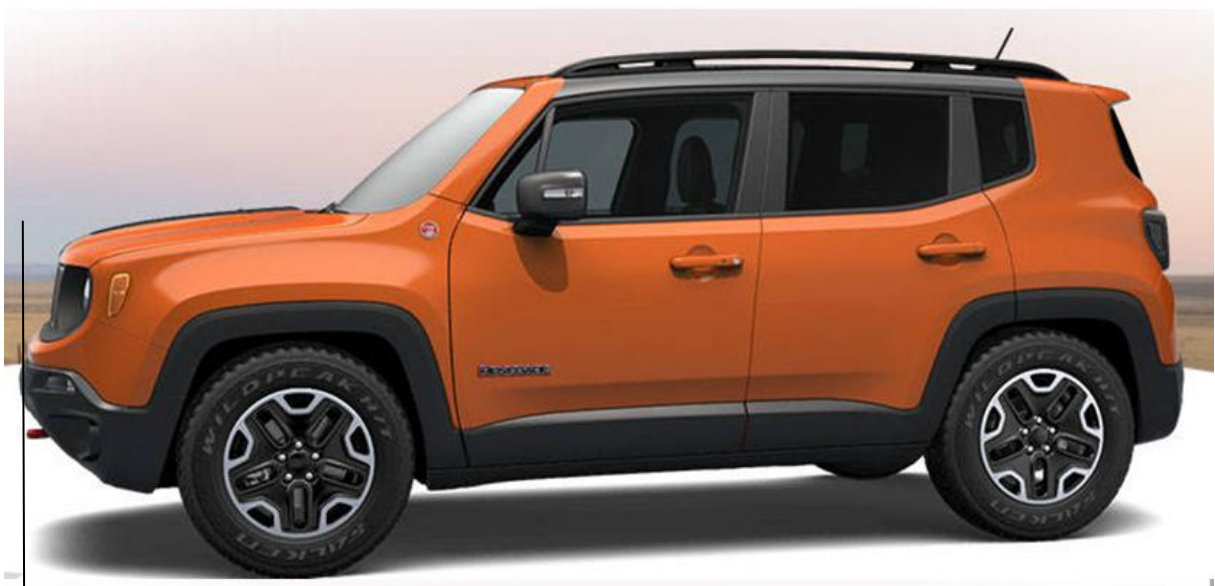
Die Haken stehen nicht über die Stoßstange heraus
